Kolorystyka rumuńskich lokomotyw spalinowych serii Lxd2

Słowo wstępne autora

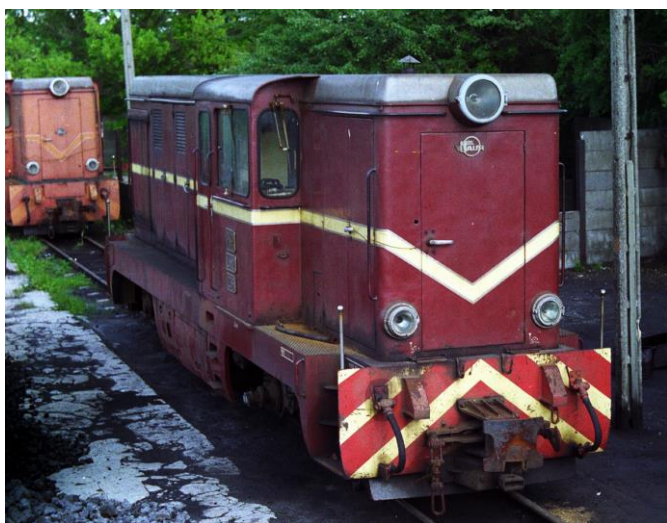
Fot. 1. Lokomotywa Lxd2-286 prod. 1970 r. wycofana w ruchu na stacji Karczmiska (Kolej Nałęczowska, obecnie Kolej Nadwiślańska) w malowaniu fabrycznym, choć mocno już wyblakłym. fot. M. Zajfert, 1992 r.

Jako fabrycznie nowe wszystkie lokomotywy serii Lxd2 dla PKP były malowane na kolor ciemnoczerwony (fot. 2), przy czym na tych ze starszych partii produkcyjnych bez przetłoczeń na klapach przedziałów maszynowych był on w odcieniu wiśniowym (fot. 1), a na nowszych z przetłoczeniami – w odcieniu brązowym. Na wszystkich stosowano żółty, dość wąski pas ze srebrną lamówką, która była nieco szersza od tej malowanej później w ZNTK Nowy Sącz.

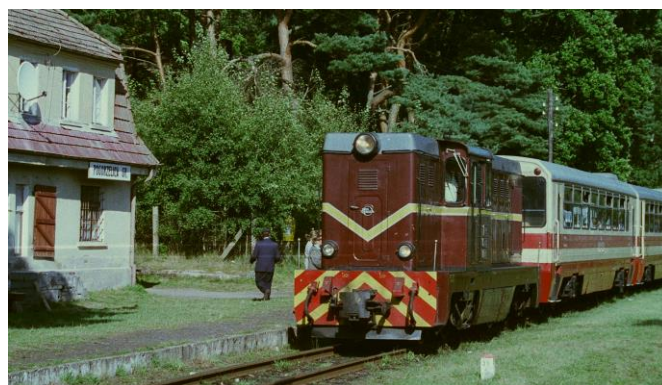
Fot. 2. Lokomotywa Lxd2-479 w Pogorzeliczy (Kolej Gryficka, obecnie Kolej Nadmorska) w nadal dobrze zachowanym malowaniu fabrycznym w wariacie czerwono-brązowym, dach i obudowy reflektorów zostały odmalowane we własnych warsztatach, fot. M. Zajfert, 1999 r.

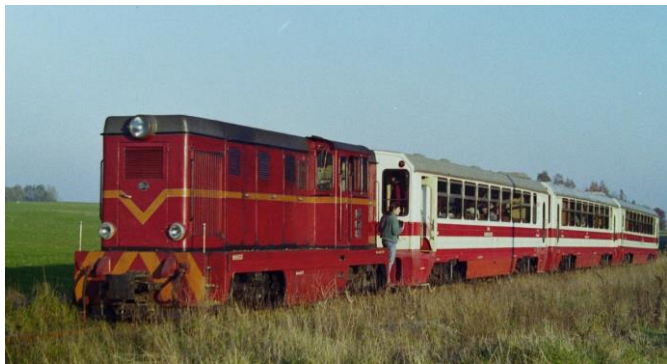
Fot. 4. Lokomotywa Lxd2-323 z pociągiem turystycznym na Kolei Mławskiej w kolorystyce typowej dla napraw w ZNTK Nowy Sącz, fot. M. Zajfert, 1994 r.

W czasie napraw okresowych dokonywanych regularnie w ZNTK Nowy Sącz lokomotywy Lxd2 malowano na najbardziej znaną i powszechnie spotykaną w okresie ich eksploatacji przez PKP kolorystykę – czerwoną z pomarańczowym pasem ze srebrną lamówką (fot. 4). Wówczas dach lokomotywy malowano na kolor szary a wózki zazwyczaj na czarno.

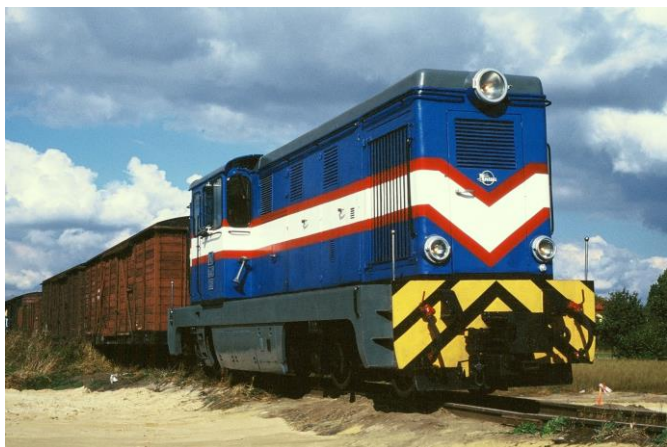
Fot. 5. Lokomotywa Lxd2-309 w Rawie Mazowieckiej z pociągiem specjalnym w historycznym niebieskim malowaniu odtworzonym na podstawie próbek, fot. M. Zajfert, 2004 r.

Lokomotywy te miały poziomy szeroki biały pas z czerwonymi lamówkami, czołownice ze skośnymi pasami na przemian czarnymi i żółtymi a boczne płaszczyzny lokomotywy poniżej pudła – w kolorze szarym (fot. 5).

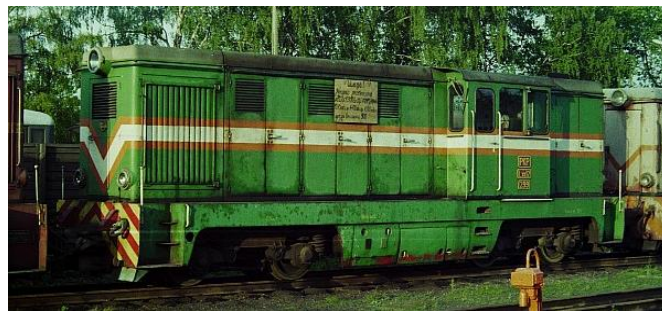
Fot. 6. Lxd2-299 wkrótce po przesłaniu z Piotrkowa Tryb. do Mławy w nietypowym zielonym malowaniu, fot. M. Zajfert, 1992 r.

W trakcie eksploatacji na poszczególnych kolejach wykazywano się własną inwencją twórczą. Zazwyczaj ograniczano się do wyróżniania białym kolorem oryginalnie czarnych poręczy czy innych elementów. W latach 80. trzy lokomotywy pomalowano na zielono - dwie w Piotrkowie Trybunalskim Lxd2-299 (fot. 6) i 308 (fot. 7) oraz jedną

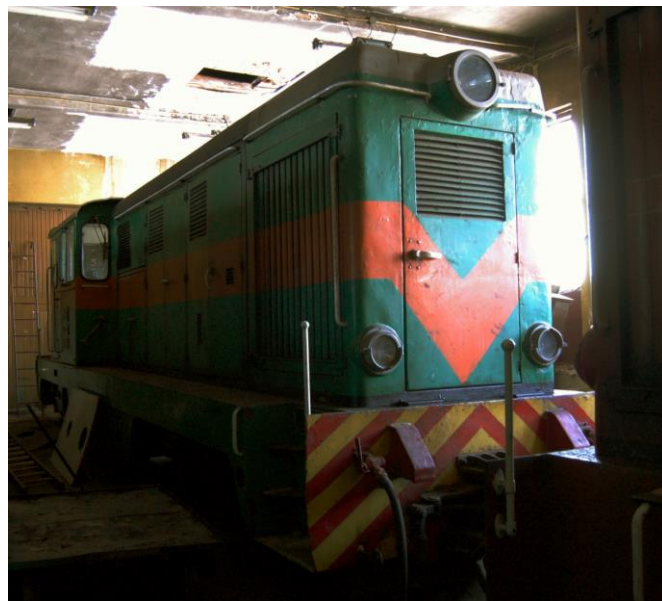
Fot. 7. Druga zielona piotrkowska lokomotywa Lxd2-308, fot. M. Zajfert, 2006 r.

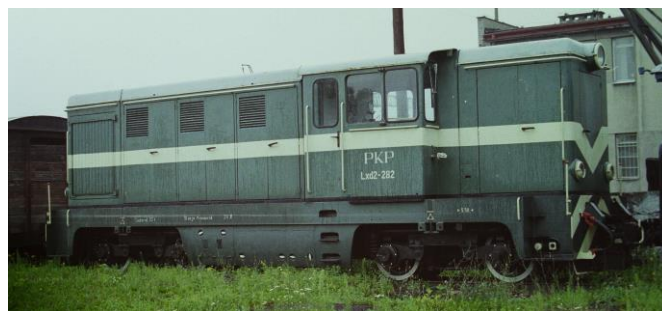
Fot. 8. Wyblakła zielona lokomotywa Lxd2-282 w Przeworsku fot. M. Zajfert, 2000 r.

w Rogowie Lxd2-309 - natomiast w latach 90. przemalowano po jednej lokomotywie w Przeworsku - Lxd2-282 na zielono (fot. 8) i Gryficach - Lxd2-474 na niebiesko (fot. 9).

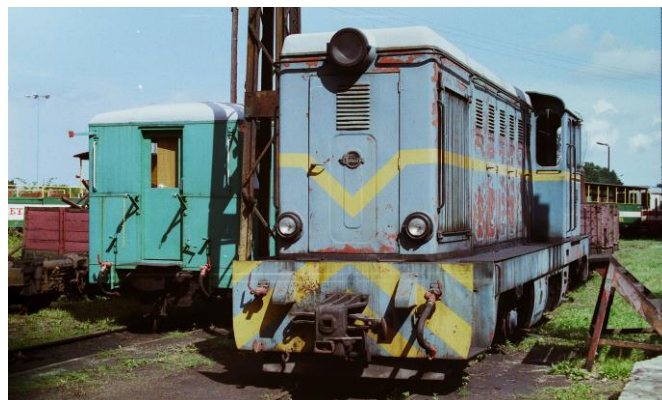
Fot. 9. Mocno wyblakła niebieska Lxd2-474 w Gryficach, fot. M. Zajfert, 1999 r.

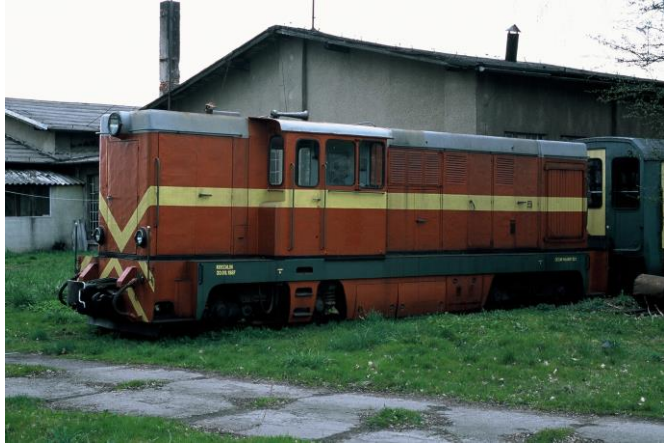
Fot. 10. Lokomotywa Lxd2-464 w Koszalinie w kolorystyce nawiązującej do tamtejszego pociągu turystycznego, fot. M. Zajfert, 2001 r.

W drugiej połowie lat 90. zmodyfikowano malowanie dwóch lokomotyw w Koszalinie. W Lokomotywach Lxd2-464 (fot. 10) i Lxd2-470 dolne boczne płaszczyzny poniżej linii pudła przemalowano na zielono pozostawiając pozostałą czerwoną kolorystykę bez zmian.

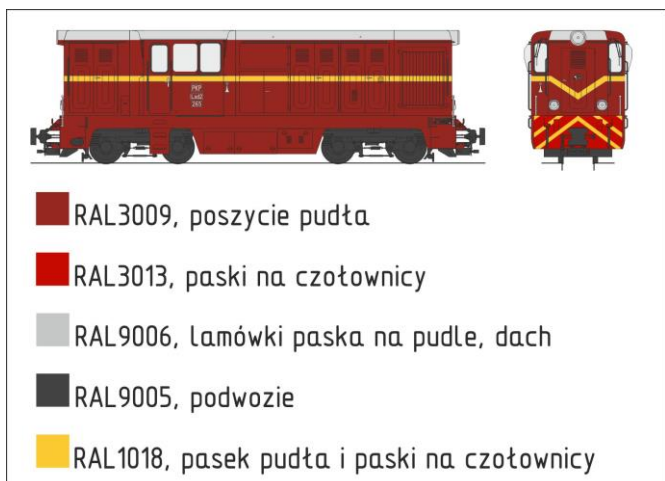
Rys. 1. Malowanie fabryczne późniejszych partii lokomotyw z przetłoczonymi drzwiami, rys. M. Wojda, A. Wawrzyniak

Na poniższych rysunkach przedstawiamy wybrane schematy malatur historycznych: malowanie fabryczne późniejszych partii lokomotyw z przetłoczeniami na drzwiach (rys. 1), malowanie po pierwszej naprawie głównej realizowanej w Rumunii (rys. 2) oraz malowanie po

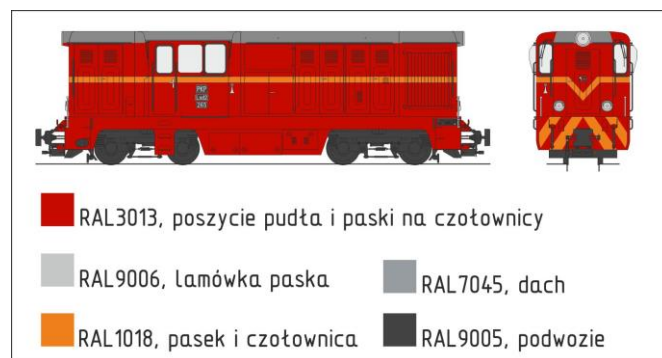
Rys. 3. Malowanie po naprawach rewizyjnych w ZNTK Nowy Sącz, rys. M. Wojda, A. Wawrzyniak

naprawach okresowych w ZNTK Nowy Sącz (rys. 3) – nie dotyczy ostatniej partii napraw realizowanych w 2001 r.
